MACROPROGETTO 3 - COMUNI VALLATA FIUME PESCARA - AREE INTERNE

IMPIANTO DI DEPURAZIONE PROGETTO DI ADEGUAMENTO DELL'IMPIANTO DI DEPURAZIONE A FANGHI ATTIVI A SERVIZIO DEGLI SCARICHI FOGNARI SITO IN LOCALITA' FONTE GAUTERIO - LETTOMANOPPELLO

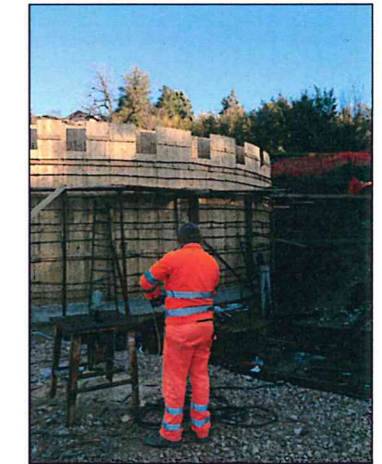
F.4: Vasca di sedimentazione prima del disarmo
